PSIA „Ādažu slimnīca” poliklīnikas korpusa jumta apsekošanas akts.

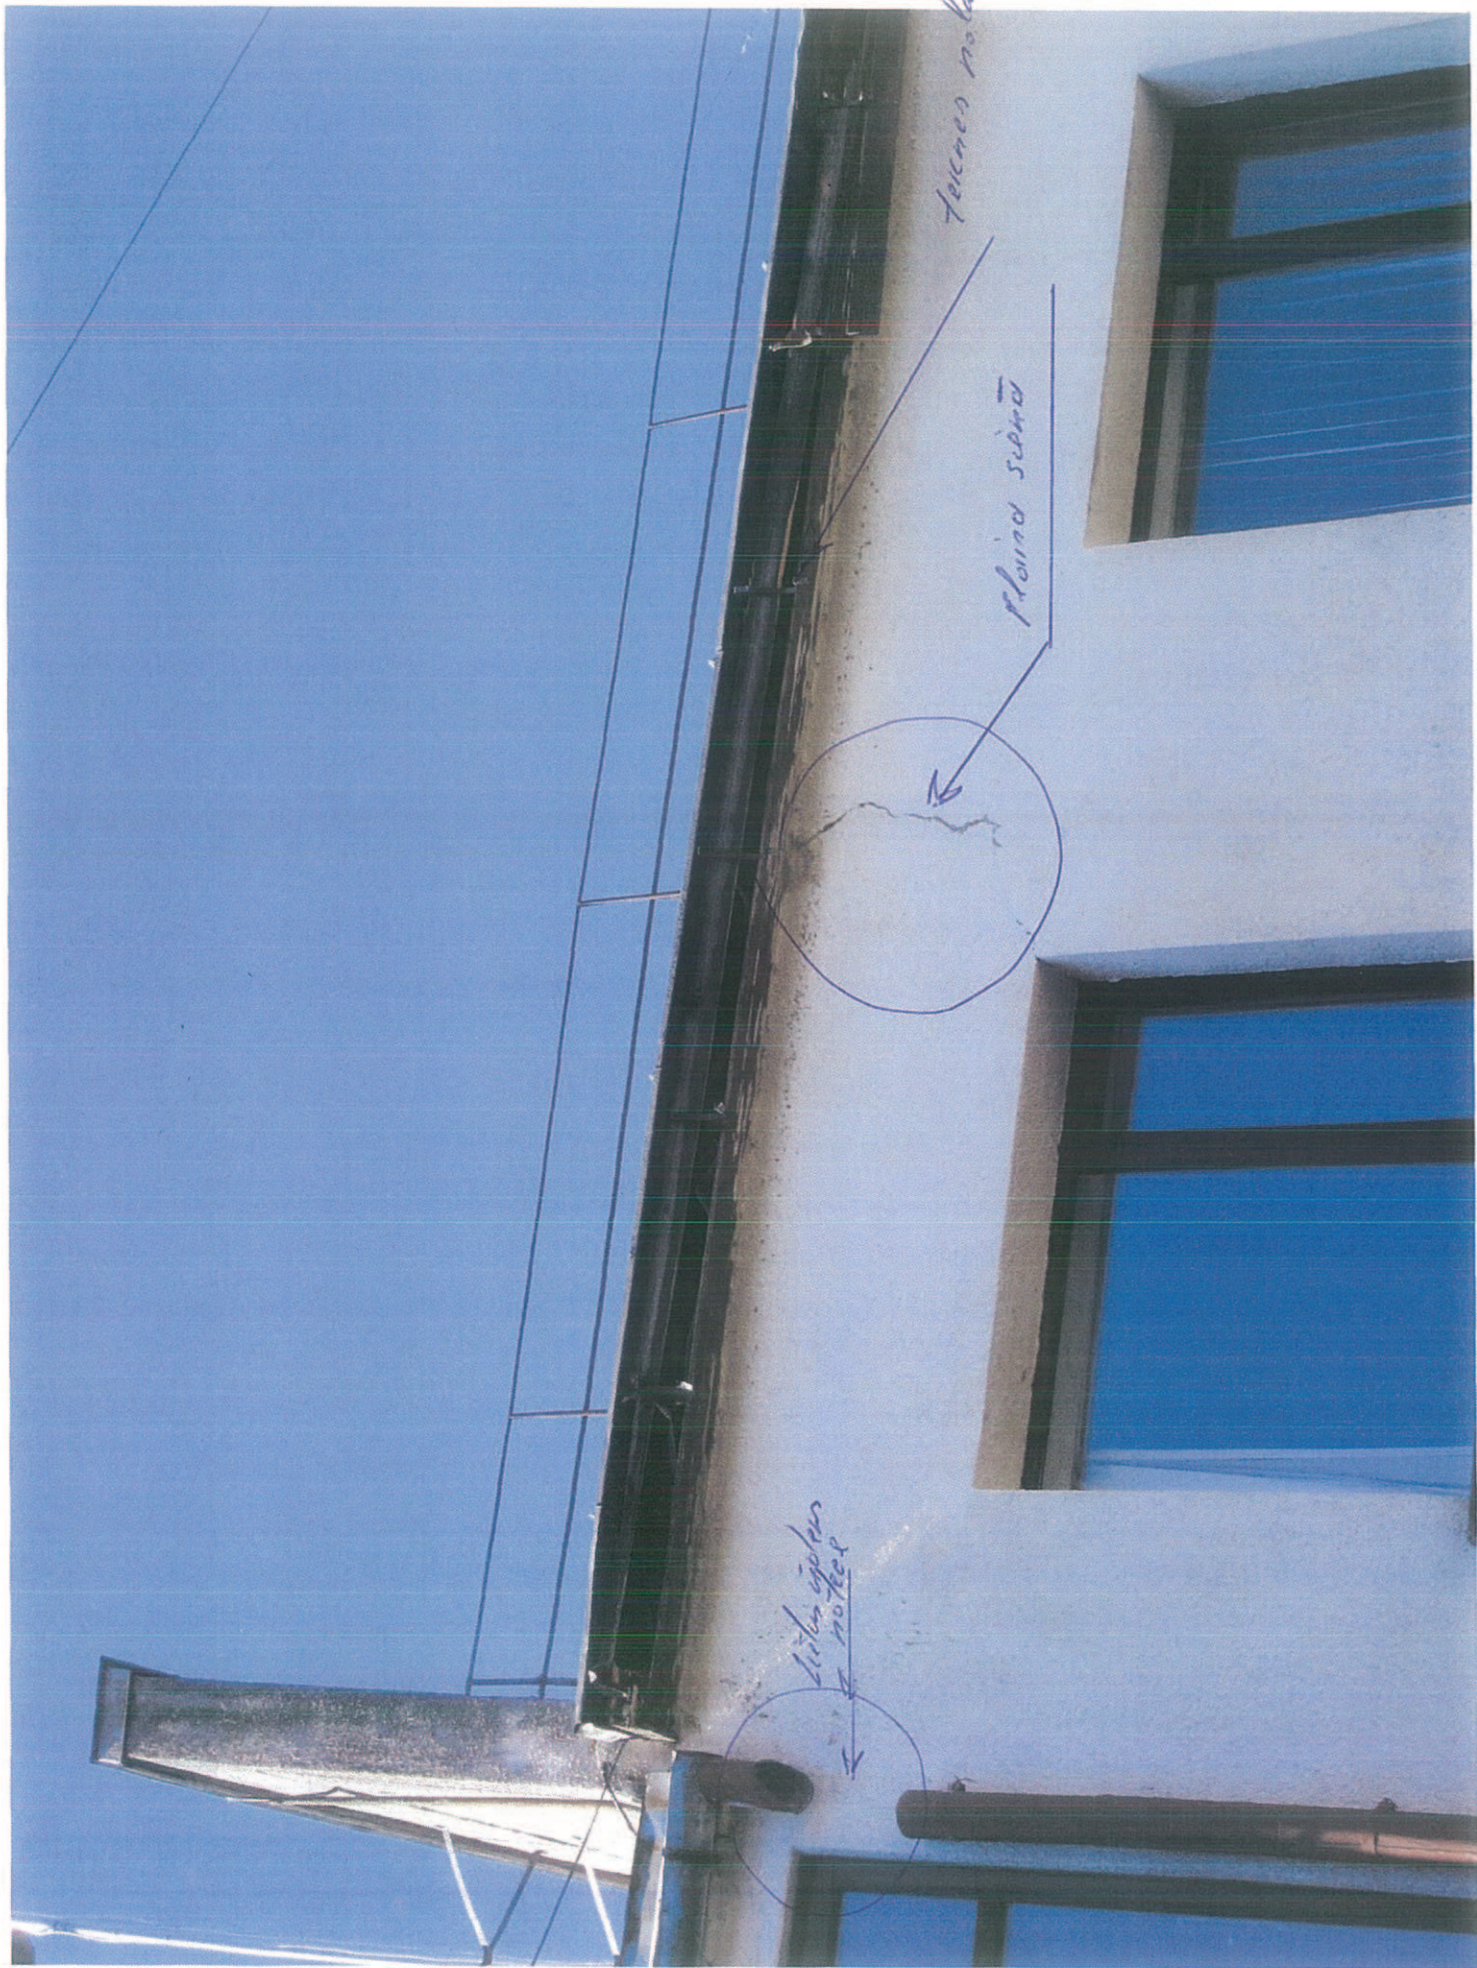
3. stāva grūsta bojājumi telpās

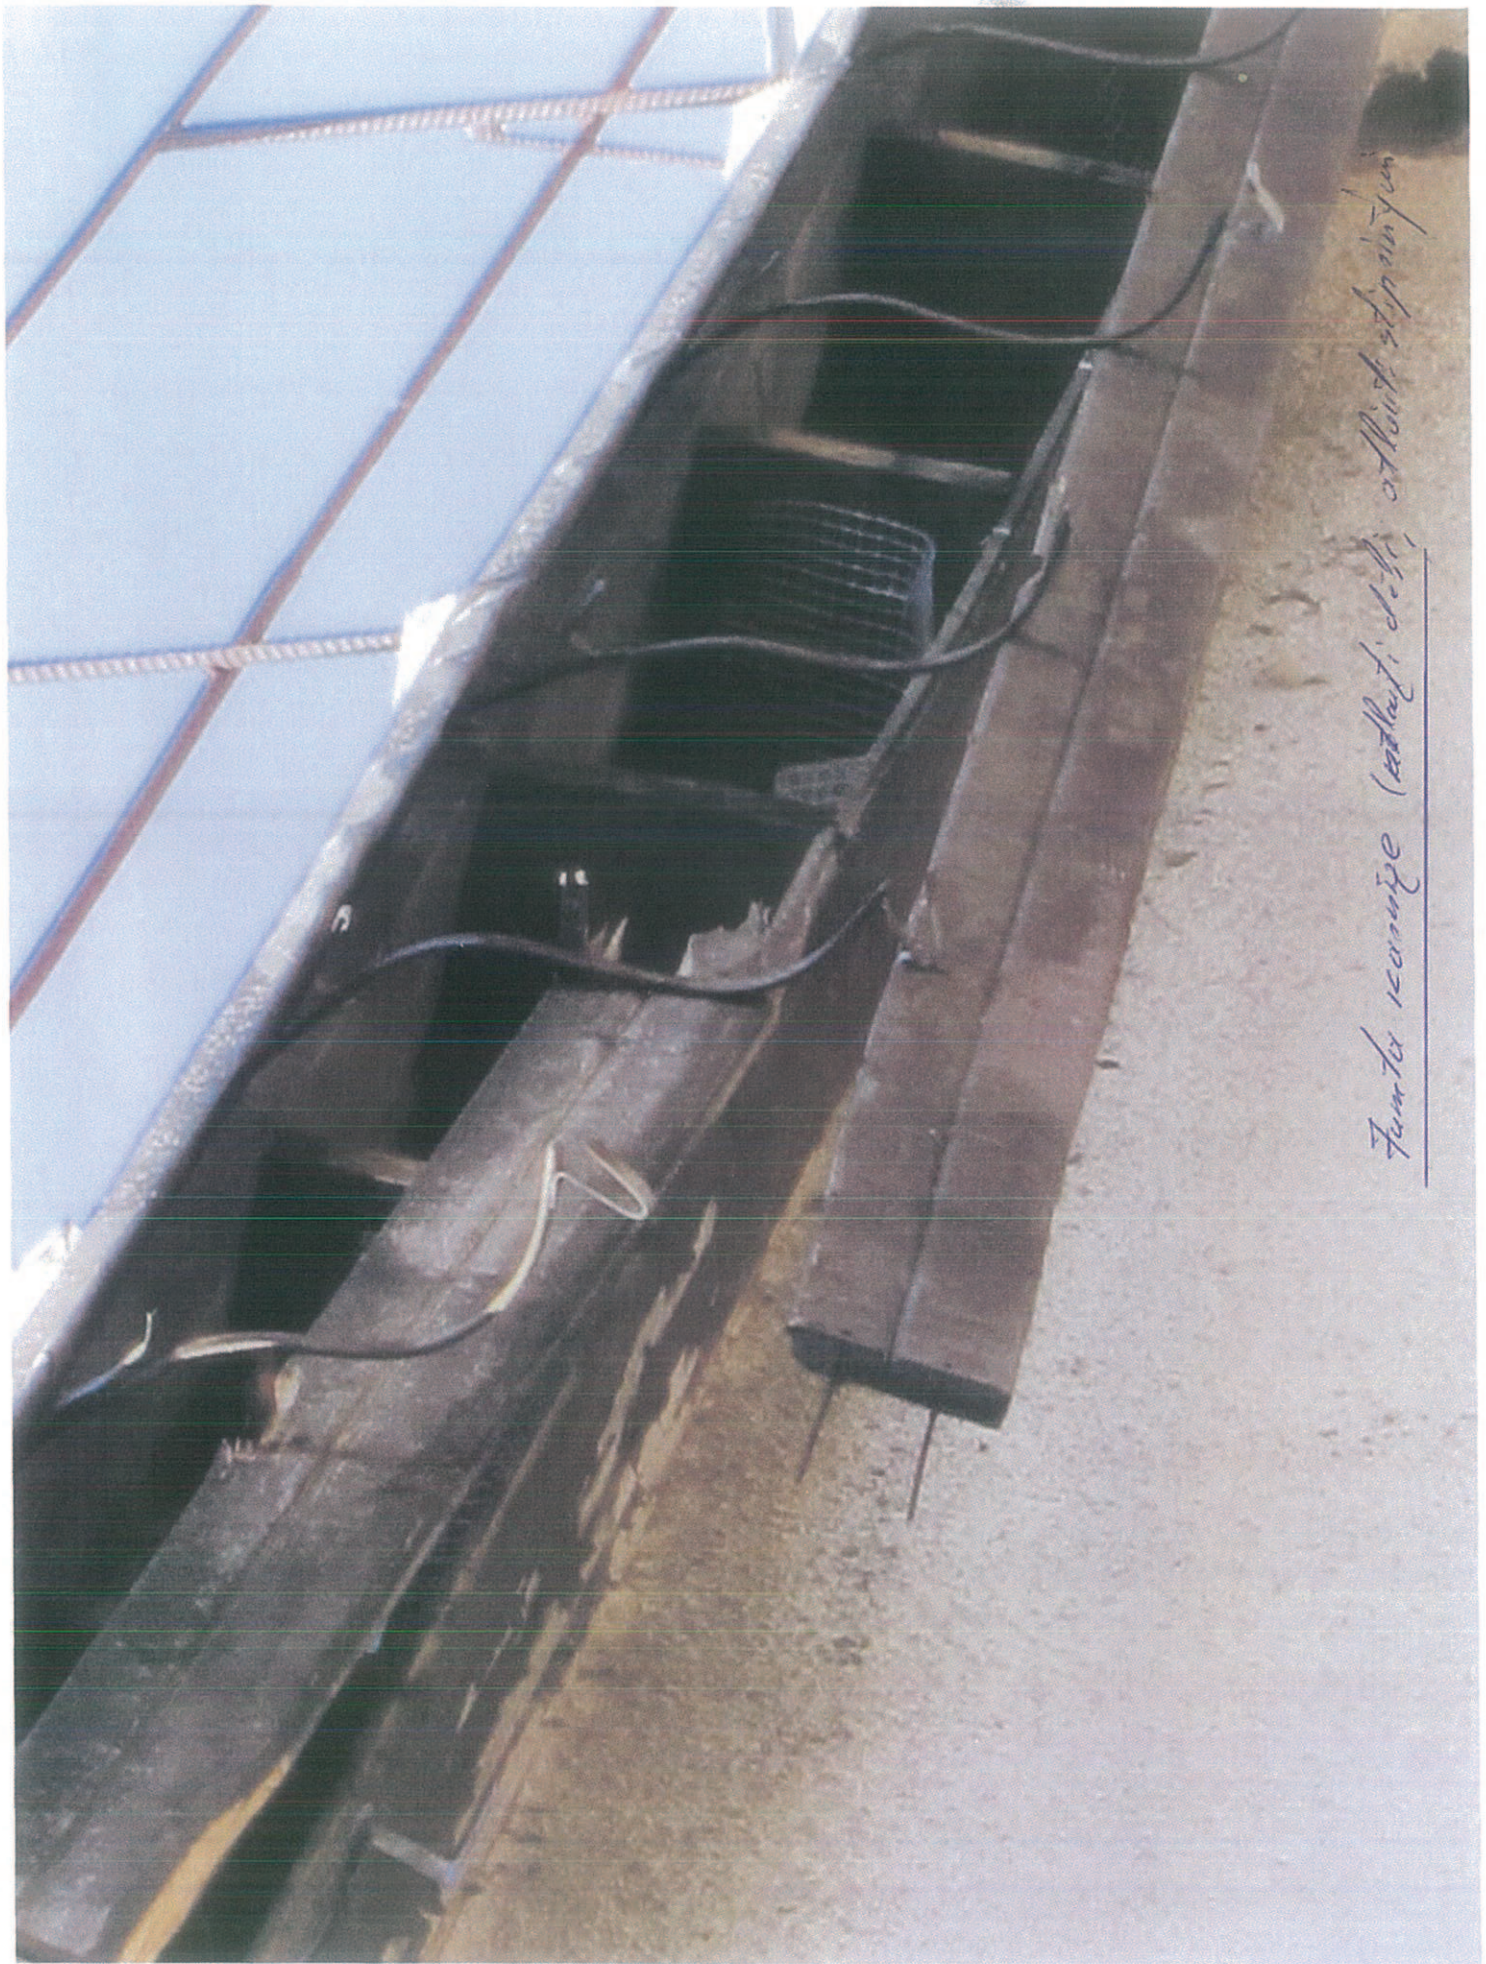
Funtta reanige (adha) doli, atthit slip in yun
