Tehniskās apsekošanas atzinums

**Dzīvoklis Vējupes ielā 13-9, Ādažos, LV- 2164, kadastra apzīmējuma
Nr. 80440080200001- 005**

Atzinums izsniegts 2020.gada 06. janvārī.

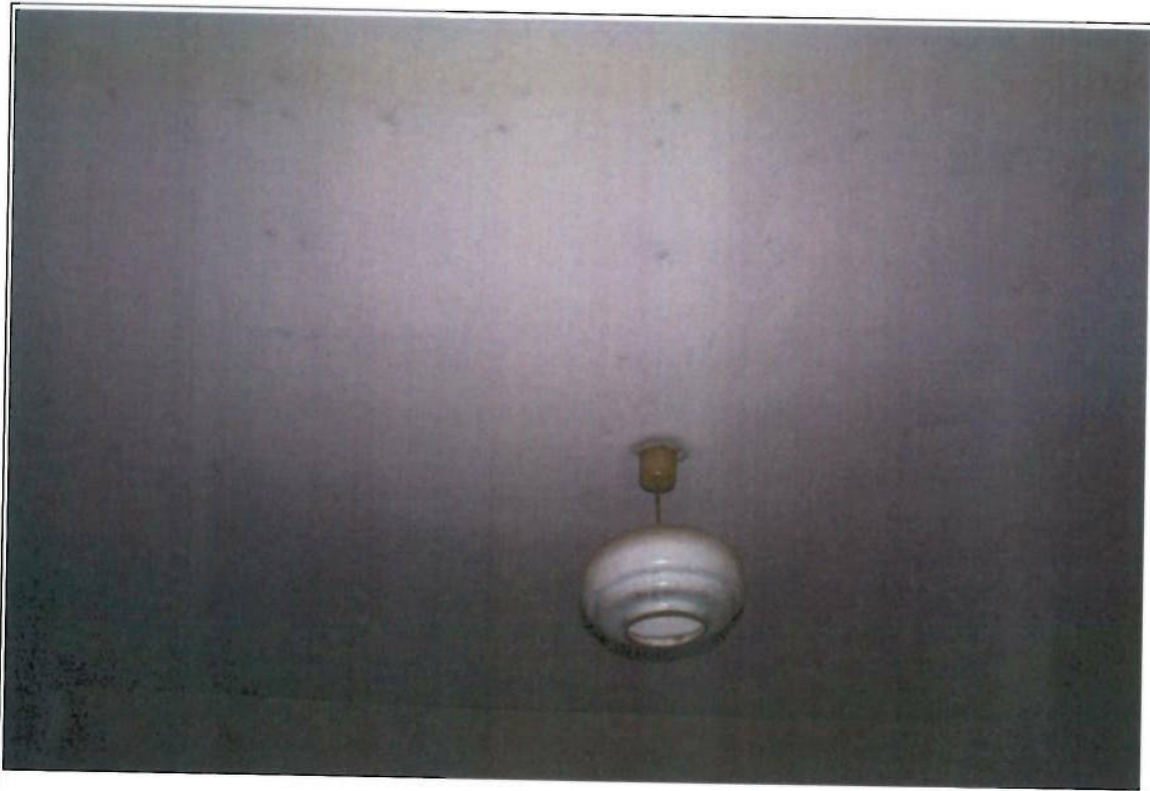
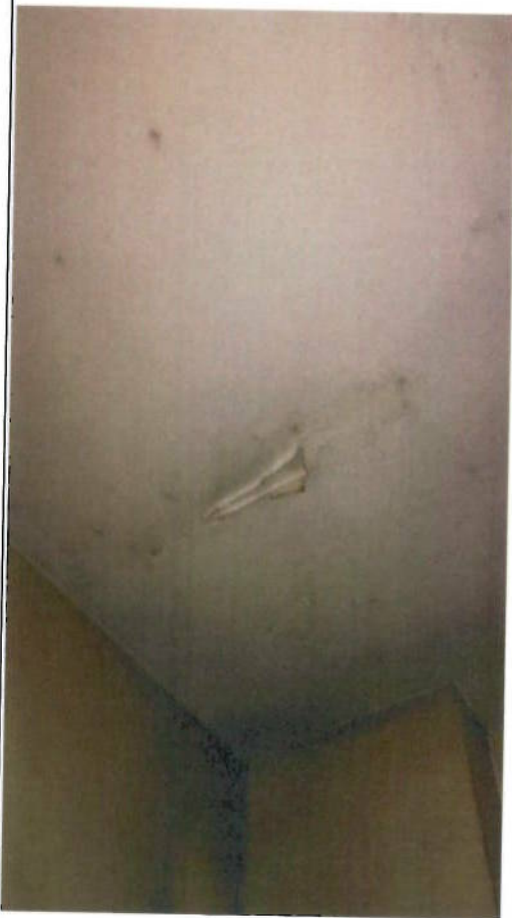
Foto Nr.1;2. Griestu konstrukcijas telpās Nr.1. un Nr.2.

Apsekošanas laikā netika konstatēti griestu konstrukciju elementu bojājumi, kas būtu saistāmi ar atmosfēras mitruma iekļūšanu pārseguma konstrukcijās. Netika konstatētas pārseguma konstrukciju virsnormatīvās izlieces.

Griestu konstrukciju tehniskā stāvokļa vērtējums ir apmierinošs, bet ar bojātu kosmētiskās apdares specifiku.

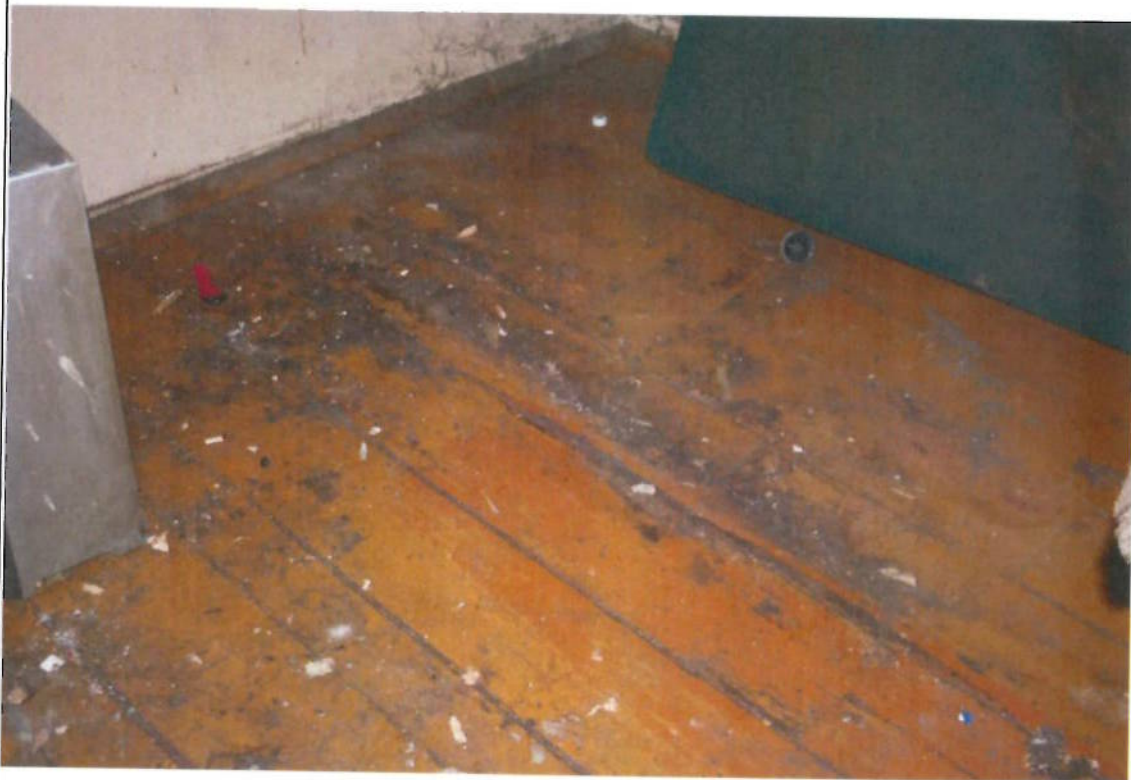
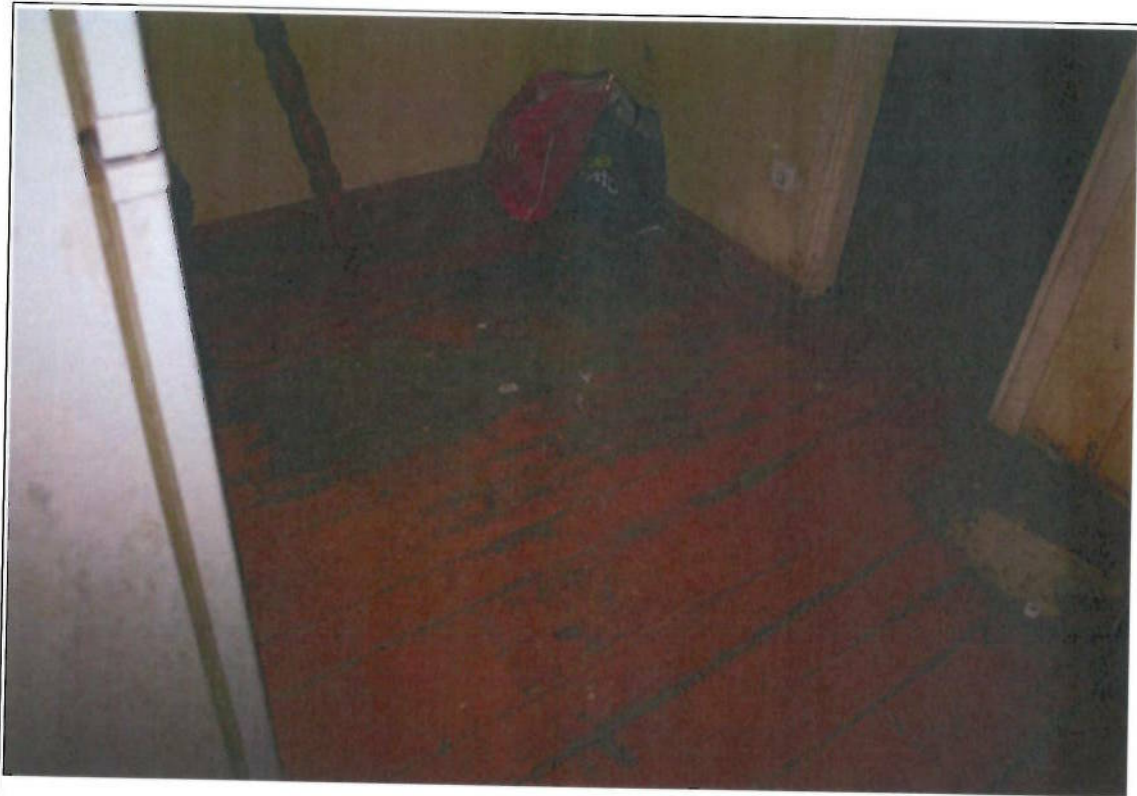
Apsekošanas laikā netika konstatēti grīdu seguma koksnes strukturāli (puve, pelējums) bojājumi. Netika konstatētas pārseguma konstrukciju virsnormatīvās izlieces.

Grīdu konstrukciju tehniskā stāvokļa vērtējums ir apmierinošs, bet ar bojātu kosmētiskās apdares specifiku.

Foto Nr.3;4. Grīdu konstrukcijas telpās Nr.1. un Nr.2.

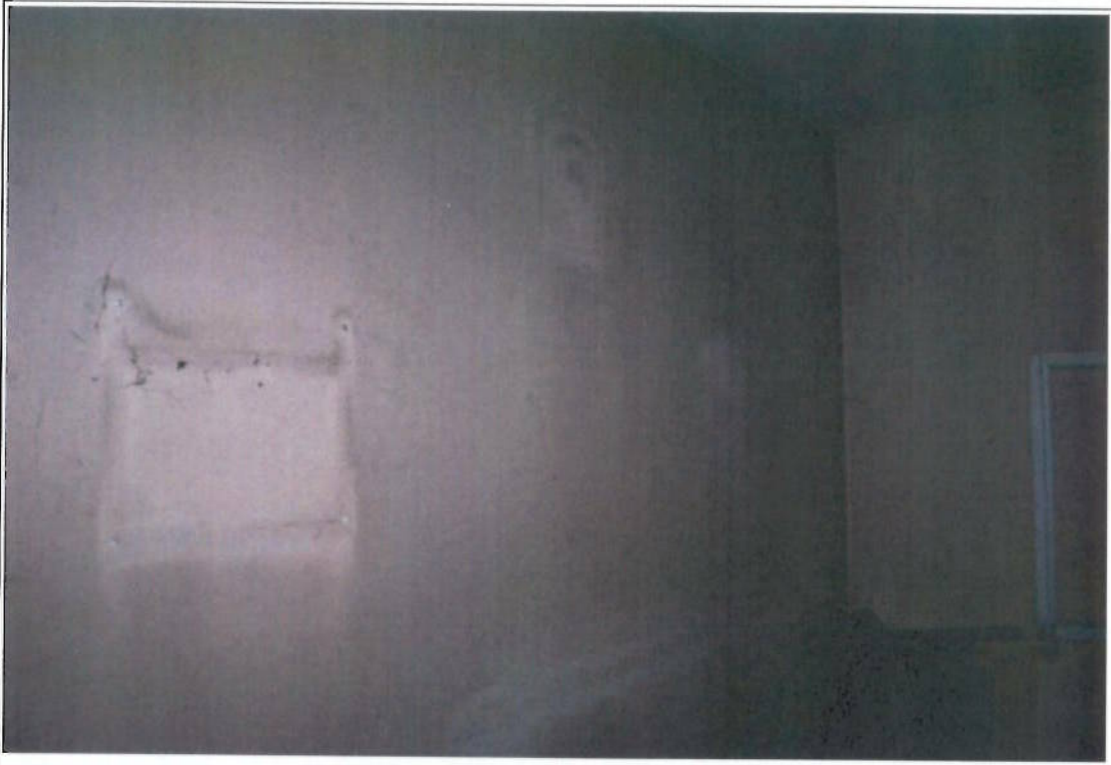
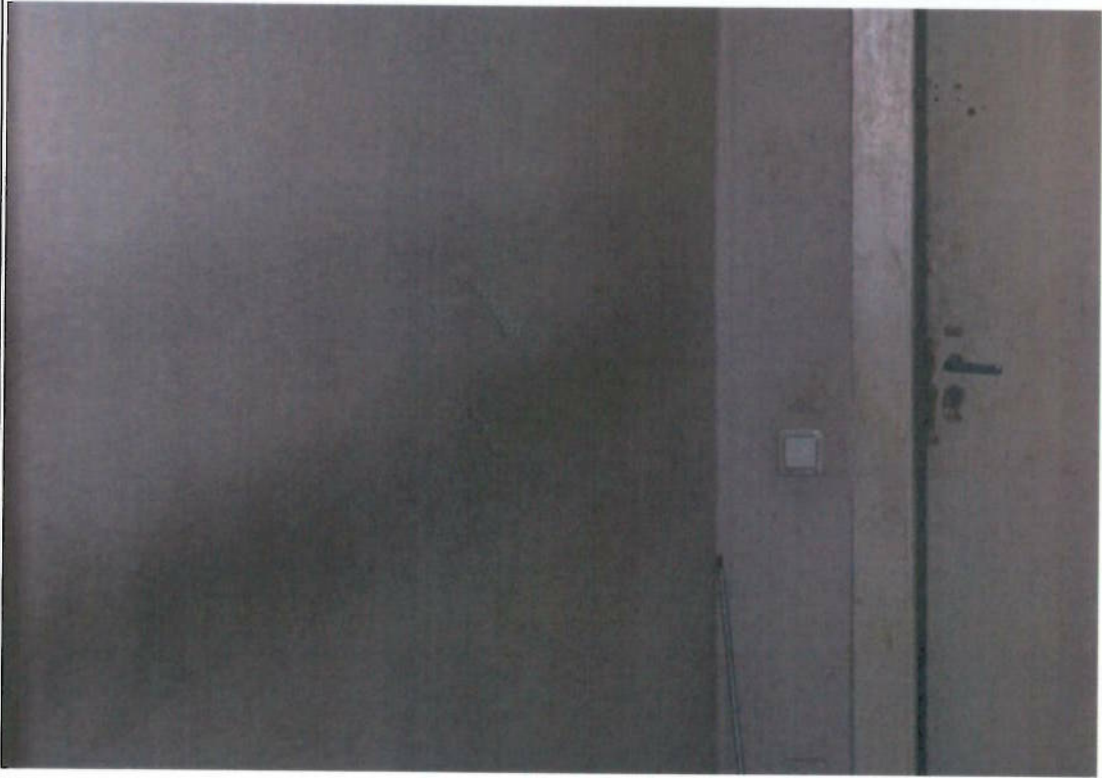
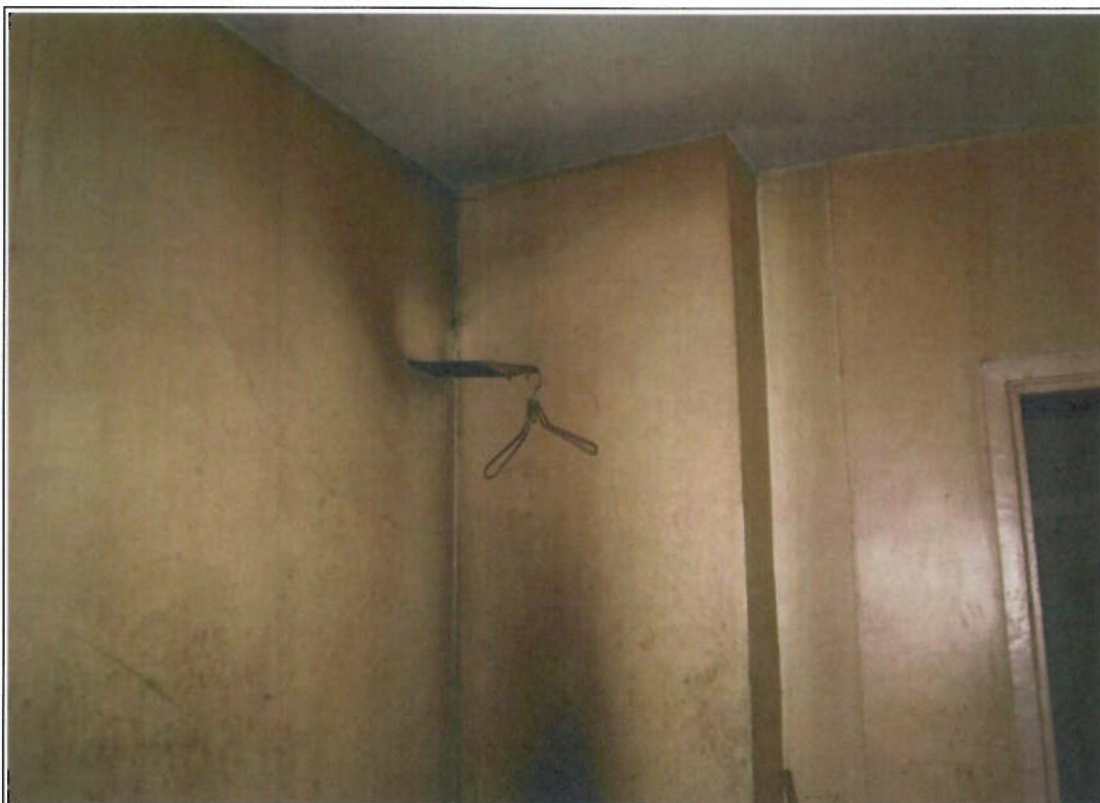
Sienu konstrukciju tehniskais stāvoklis un konstruktīvie izbūves risinājumi tika noteikti analītiski, pamatojoties uz veikto konstrukciju apsekojumu dabā. Nesošo un starpsienu konstrukciju izbūvei izmantota stāvbūves tehnoloģija, izmantojot apzāģētus koka baļķu elementus. Sienu konstrukcijas no iekšpuses apšūtas ar koka skaliņiem un apmetas ar kaļķu/smilšu javas apmetumu. Veikti sienu špaktelēšanas un krāsošanas darbi(*sk. foto Nr. 5;6;7.*).

Foto Nr. 5;6;7. Iekšējo sienu apdare

Sienu konstrukciju tehniskais stāvoklis apsekojamā zonā vērtējams kā apmierinošs, bet ar bojātu kosmētiskās apdares specifiku.

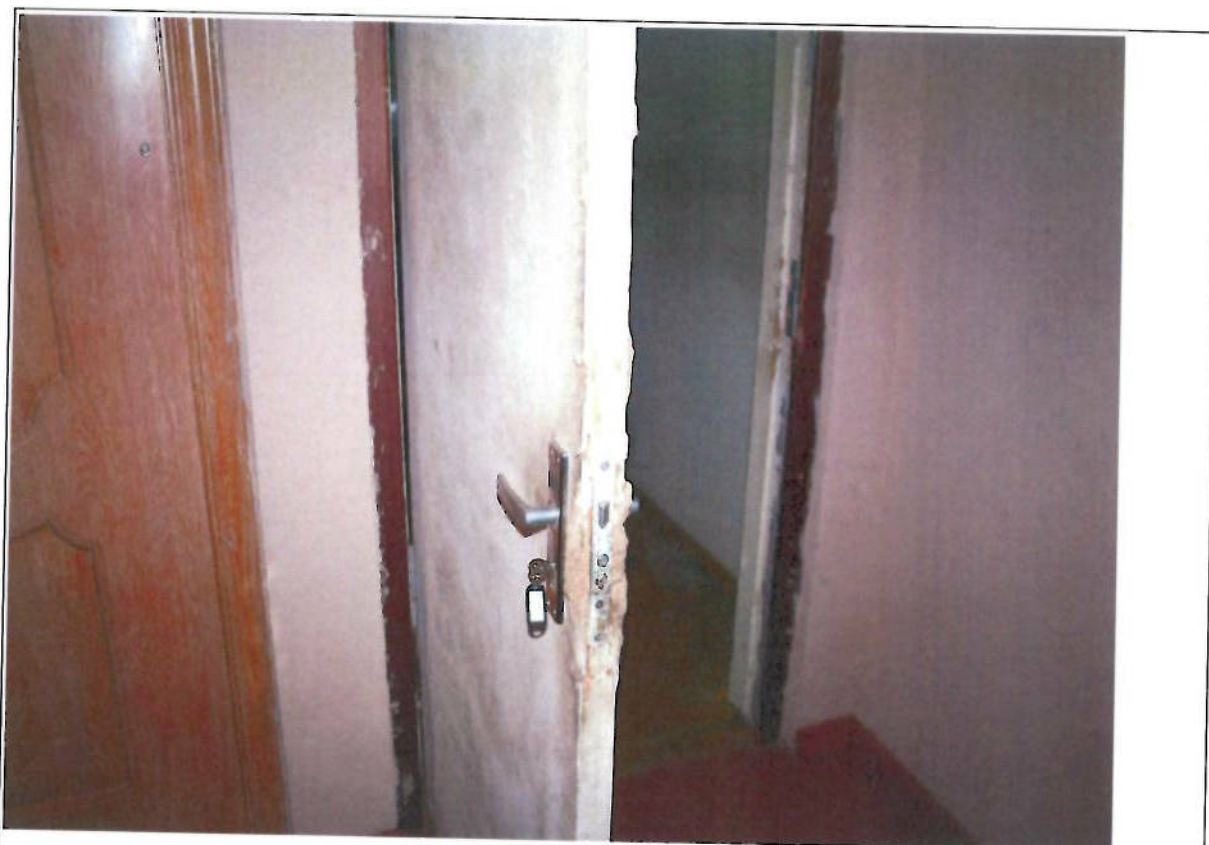
Dzīvokļa ārdurvis izgatavotas no koka. Eksploatācijas laikā tās pilnībā nolietojušās. Durvis ar acīm redzamiem bojājumiem : durvju uzlaušanas procesa laikā būtiski bojāta durvju vārtne un kārbas sānu elements slēdzenes zonā; vārtnes virsmas noskrabātas un nosmērētas (*sk. foto Nr. 8.*)

Foto Nr. 8. Ārdurvju bojājumi.

Ārdurvju tehniskais stāvoklis vērtējams kā nelietojams būvelements.

4. Logu un ārdurvju konstrukciju tehniskais stāvoklis vērtējams kā nelietojami būvelementi. Nepieciešama to nomaiņa pret mūsdienīgām konstrukcijām, atbilstošām Latvijas būvnormatīva LBN 002-15 "Ēku norobežojošo konstrukciju siltumtehnika" prasībām.

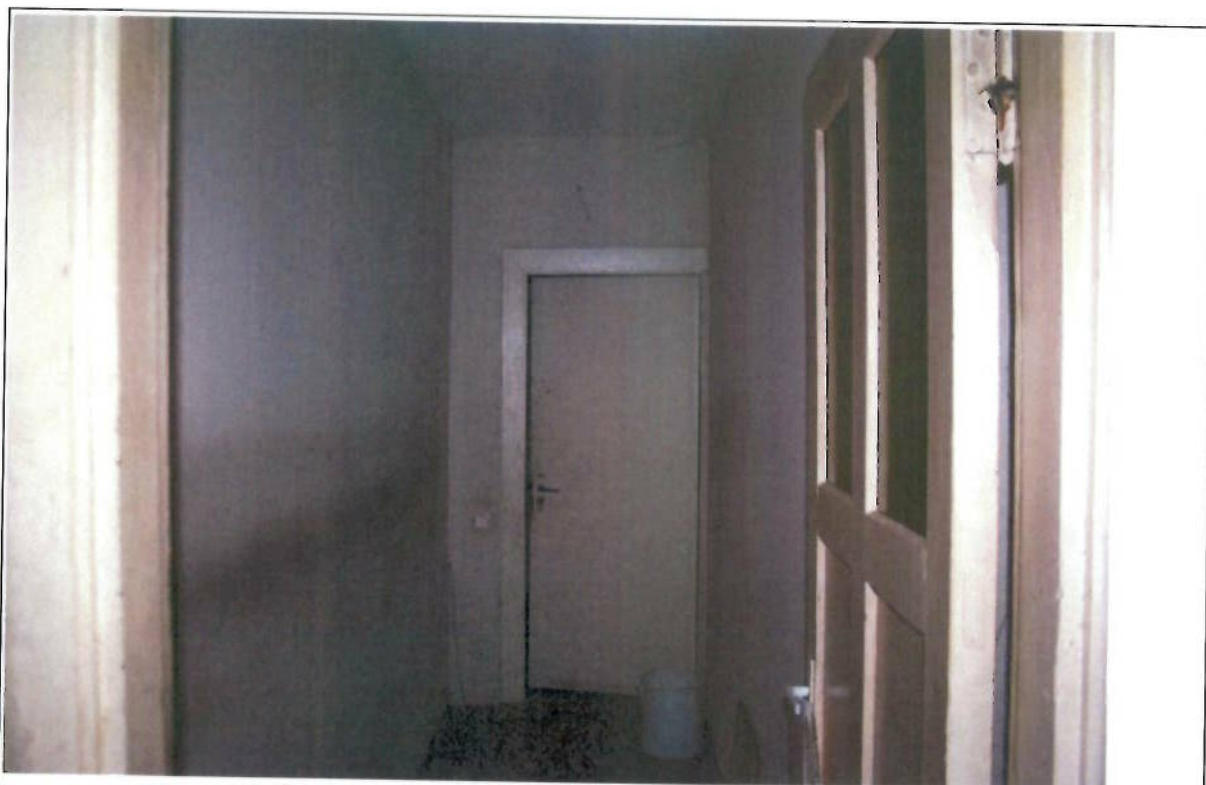
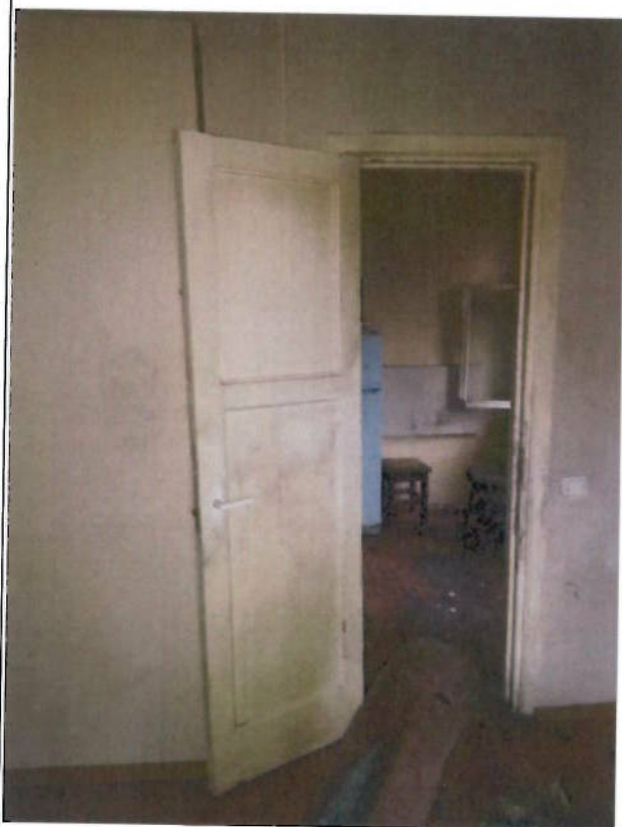
Dzīvokļa iekšdurvis izgatavotas no koka, bez redzamiem mehāniskiem bojājumiem. Tās pilda savu funkciju. Eksploatācijas laikā tās daļēji nolietojušās -vērtņu virsmas noskrabātas, netīras (*sk. foto Nr.9;10.*)

Iekšdurvju tehniskais stāvoklis vērtējams kā apmierinošs.

Foto Nr.9.10. Iekšdurvis.

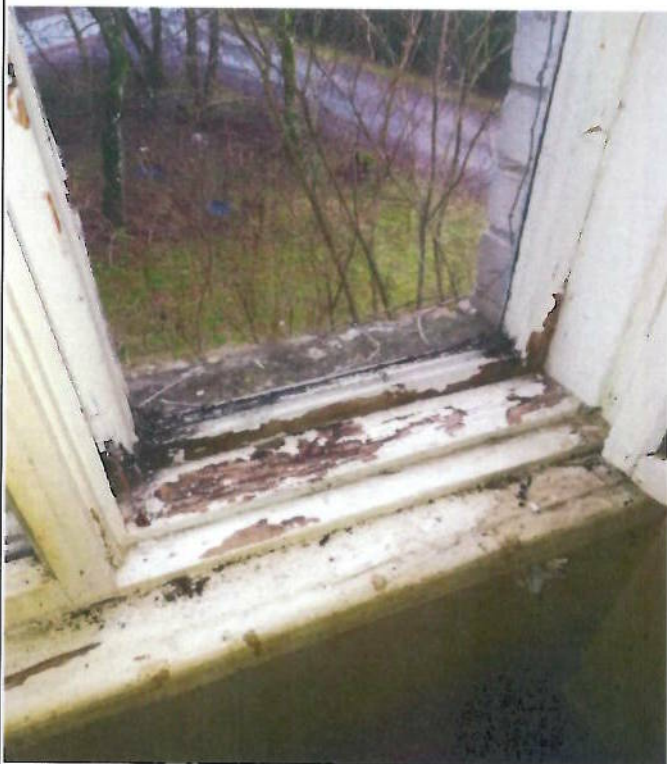
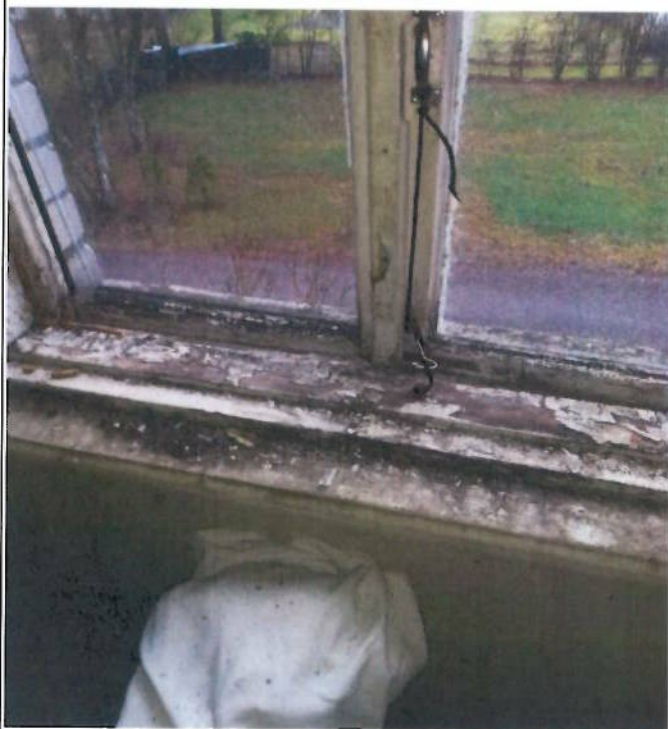
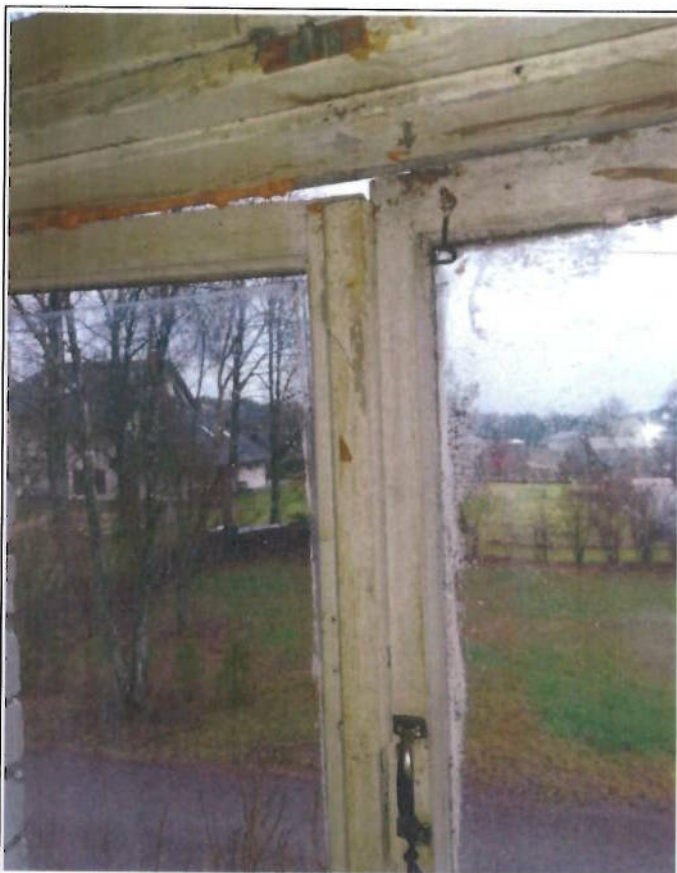
- Veicot esošo logu konstrukciju vizuālu apsekošanu, tika konstatēts sekojošais:
- dzīvoklī saglabājušies oriģinālie divviru logi ar stiklotām dubultām koka vērtnēm;
 - logi ekspluatācijas laikā fiziski nolietojušies. Praktiski uz visām logu vērtnēm un kārbām redzama aizsargkrāsas plaisāšana un lobīšanās;

- uz vērtņu apakšējām daļām redzami koksnes strukturāli bojājumi – puve;
- logu rāmju deformāciju rezultātā vērtņu atvēršana un aizvēršana ir apgrūtināta (*sk. foto Nr. 11;12;13.*).

Foto Nr.11;12;13. Logu konstrukcijas.

Kopējais logu tehniskais stāvoklis vērtējams kā nelietojami būvelementi.

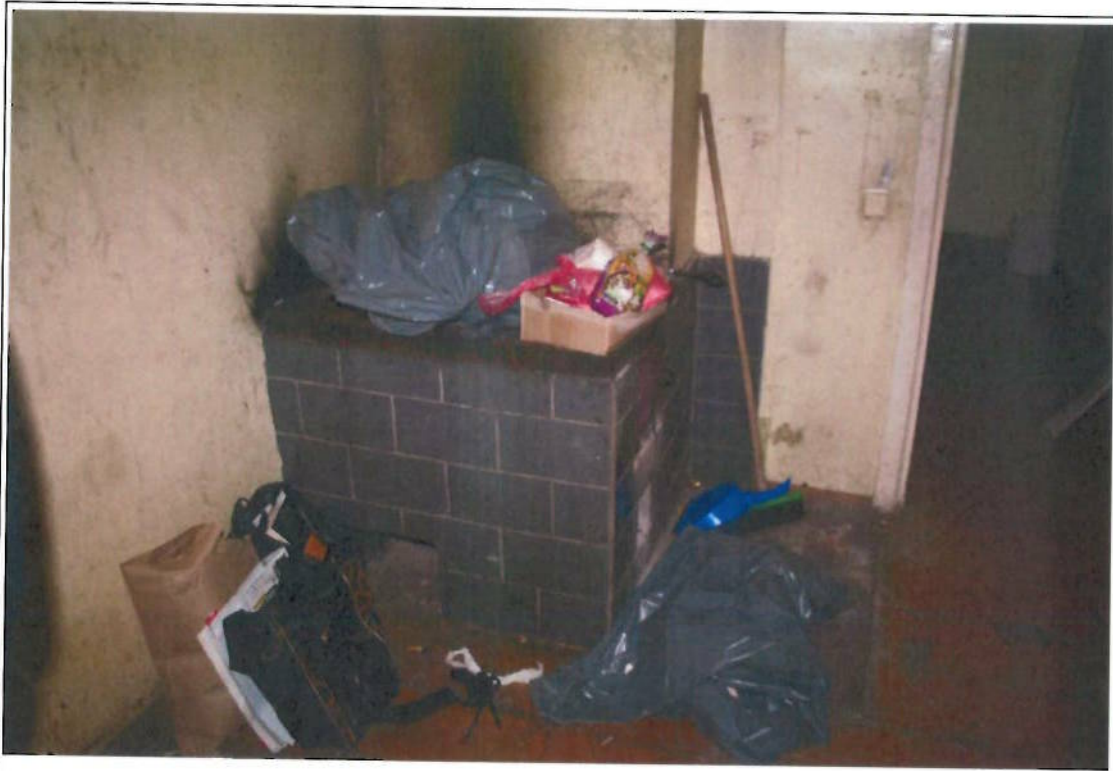
Foto Nr.14;15. Malkas plīts.

Konstrukcijas bez acīm redzamiem bojājumiem un deformācijām. Malkas plīts un sildmūra tehniskais stāvoklis vērtējams kā apmierinošs.
