Ēka Smilškalnu ielā 35, Divezeri, Ādažu nov., Ādažu pag., LV- 2164, ar būves kadastra apzīmējumu Nr. 80440010193001

- **Ēkas apraksts**

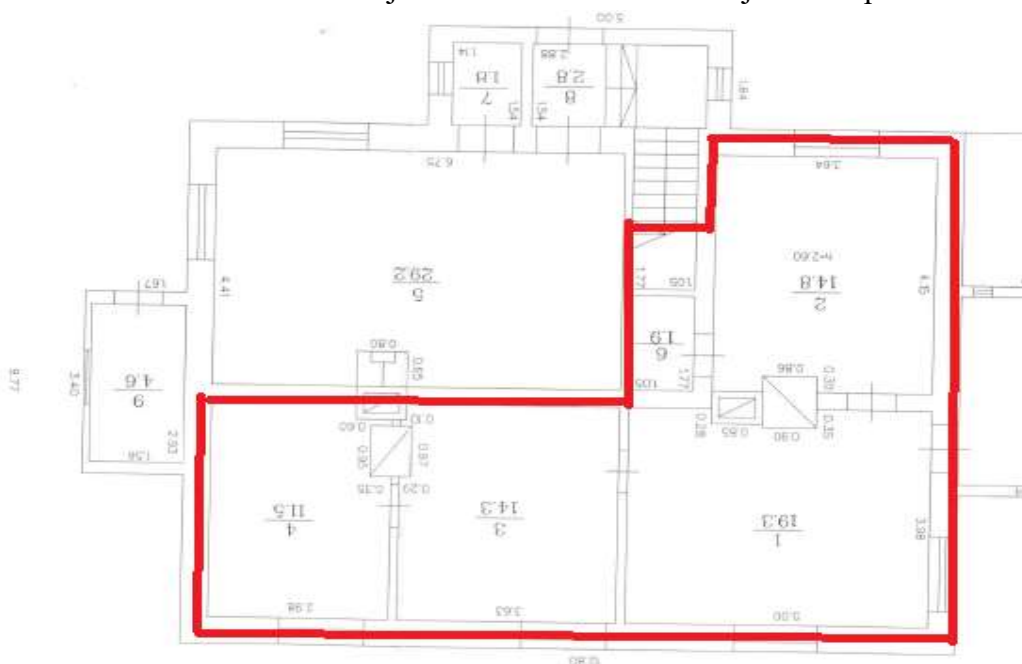
— Telpu grupa, kas plānota sociālā dzīvokļa izveidei
