PSIA „Ādažu slimnīca” poliklīnikas korpusa jumta apsekošanas akts.

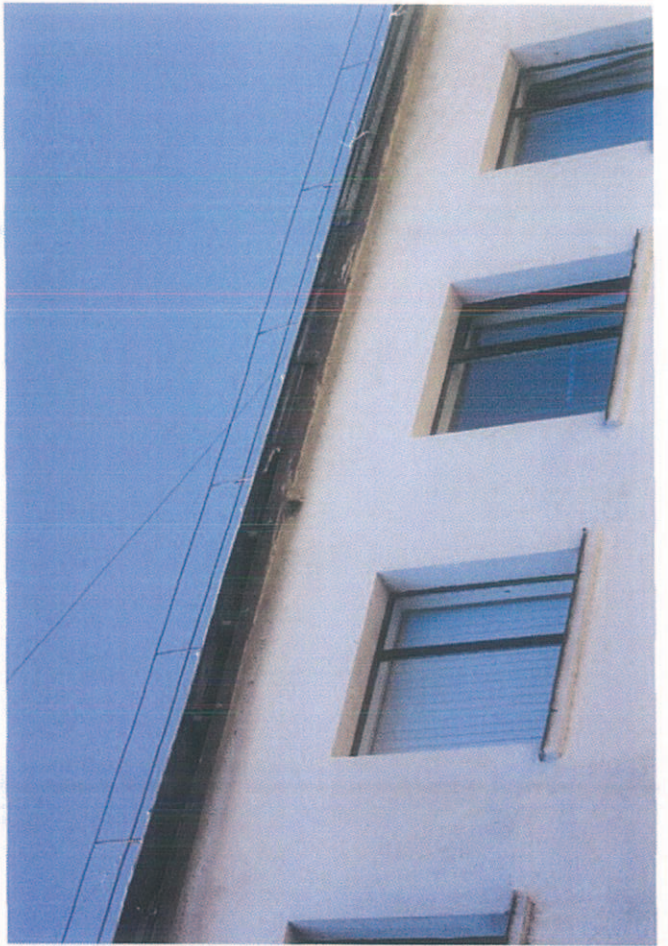
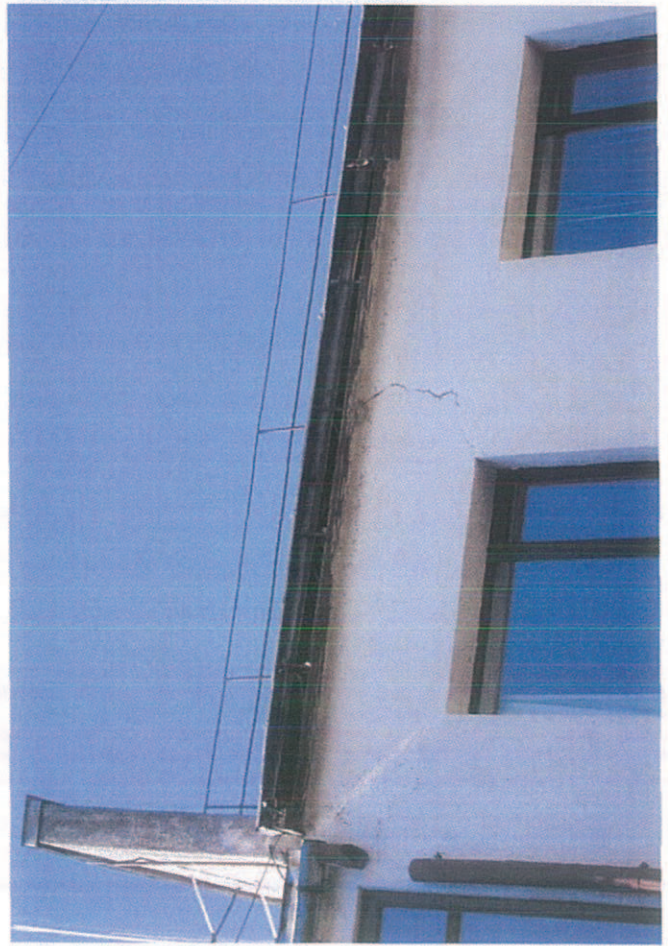
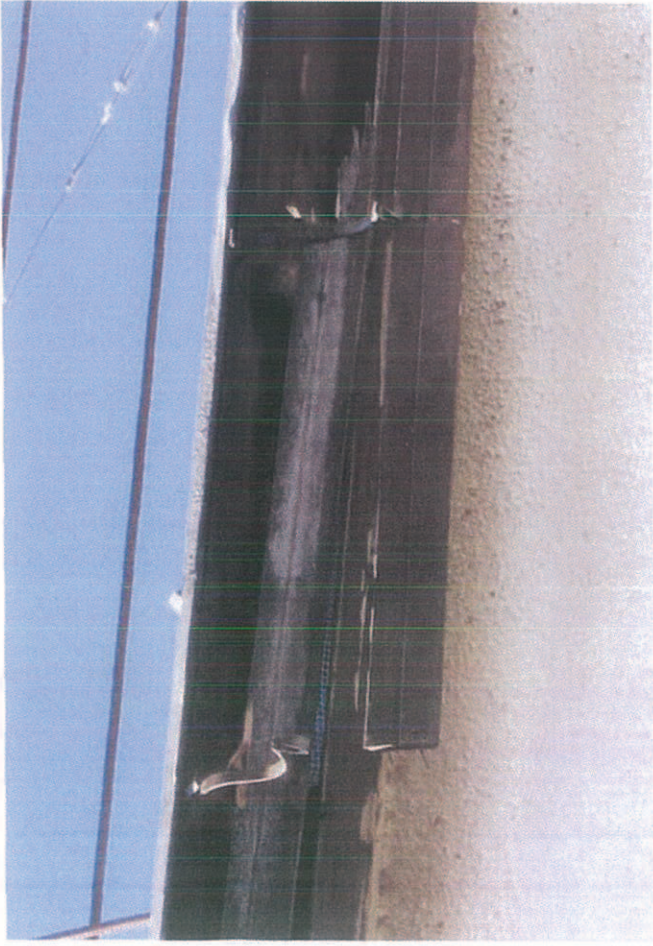
Jumta seguma azbestcements plāksnēs redzamas plaisas, vēdināšanas izvadu un jumta savienojuma vietas nav hermētiskas, plākšņu pārlaidu savienojuma vietās ir spraugas, pa kurām mitrums tiek ēkā.

Cinkotā skārda teknes nolauzta, stiprinājumi deformēti. Koka karnīzes salauzta, kā rezultātā mitrums tiek ēkas ārsienās un tās tiek bojātas.

1. Veikt esošā siltumizolācijas slāņa izņemšanu, aizvietojo to ar 200mm beramo ekovates siltumizolāciju vai analogu.
2. Nomainīt esošo jumta segumu uz profilētu lokšņu Rannila PP20 vai ekvivalentu segumu.
3. Nomainīt deformētās lietās ūdens teknes un notekas.
4. Ajaunot nolauztās jumta karnīzes.
5. Ierīkot sniega un ledus uztvērēja barjeru.
