Ēka Smilškalnu ielā 35, Divezeri, Ādažu nov., Ādažu pag., LV- 2164, ar būves kadastra apzīmējumu Nr. 80440010193001

- **Ēkas apraksts**

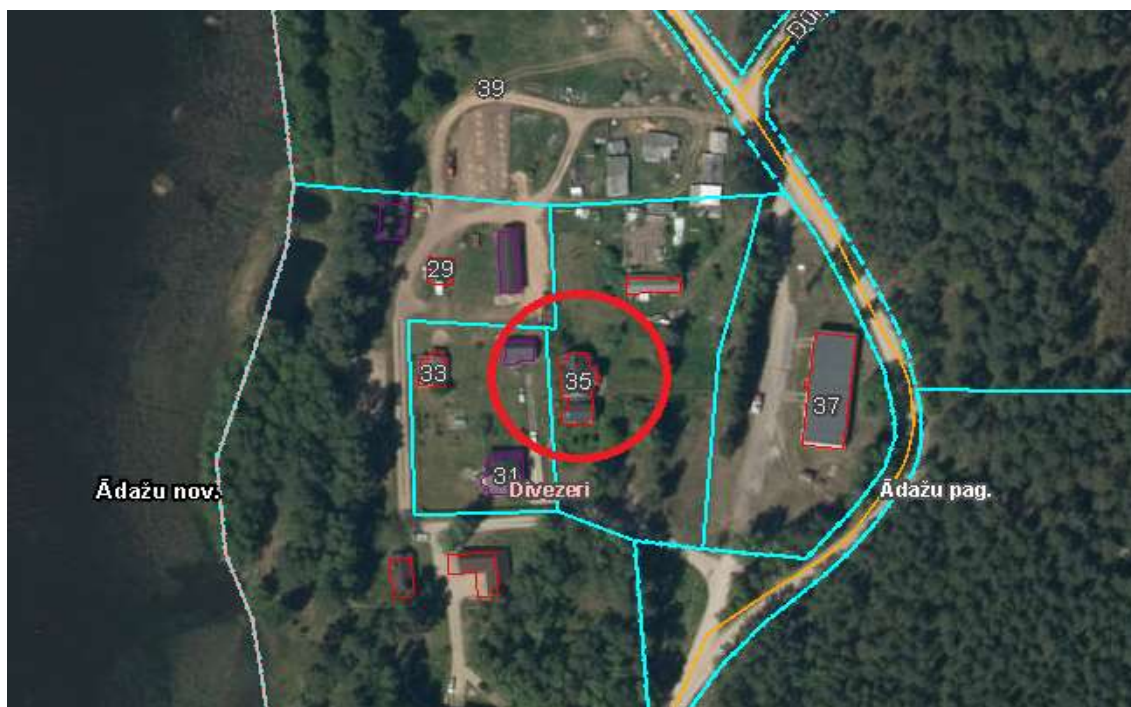
Ēka atrodas Smilškalnu ielā 35, Divezeri, Ādažu nov., Ādažu pag., pie Dūņezera, 2,8 km attālumā no autobusa pieturas “Sigulī” pie Gaujas tilta (autoceļš A1 Rīga-Tallina). Tā ir divu stāvu ēka, kas atrodas uz pašvaldības īpašumā esošā gruntsgabala 0,567 ha platībā. Ēkas ekspluatācija uzsākta 1940. gadā
